Analysis of Musculoskeletal Disorders Among Prototype Vehicle Drivers Using the Nordic Body Map Method

Farid Khairul^{1*}, Wanda Afnison¹, Irzal¹, Milana²

¹Department of Mechanical Engineering, Faculty of Engineering, Universitas Negeri Padang, INDONESIA

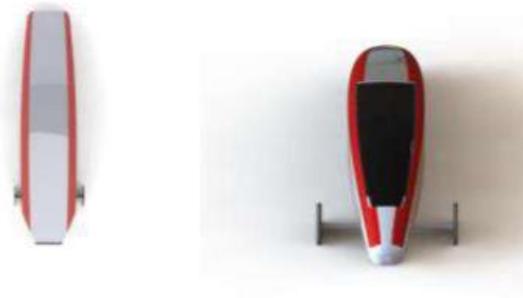
Gambar 1. *Prototype* Jayabaya (Ananda et al., 2021)

Puspresnas di bawah naungan Kemdikbudristek berkontribusi aktif dalam menciptakan inovasi transportasi hemat energi sebagai bentuk respons terhadap isu krisis energi. Salah satu bentuk kontribusinya adalah penyelenggaraan kegiatan kompetitif tahunan bernama Kontes Mobil Hemat Energi (KMHE) (Purboputro et al., 2018). Setiap tim perwakilan perguruan tinggi di Indonesia berlomba dalam ajang KMHE untuk merancang kendaraan masa depan yang efisien dalam penggunaan energi dan memiliki dampak minimal terhadap lingkungan (Afnison et al., 2021). Salah satu dari dua kategori mobil yang diperlombakan adalah mobil *prototype*. Mobil *prototype* ini dirancang dengan konfigurasi tiga roda, dua di bagian depan sebagai penopang utama dan satu roda belakang yang berfungsi sebagai penggerak. Kendaraan ini dikembangkan sebagai solusi hemat energi, dengan fokus utama pada efisiensi konsumsi bahan bakar sehingga lebih ramah lingkungan saat digunakan (Fu'ad & Nugroho, 2023). Tampilan dari mobil *prototype* yang berpartisipasi dalam lomba dapat dilihat pada Gambar 1.

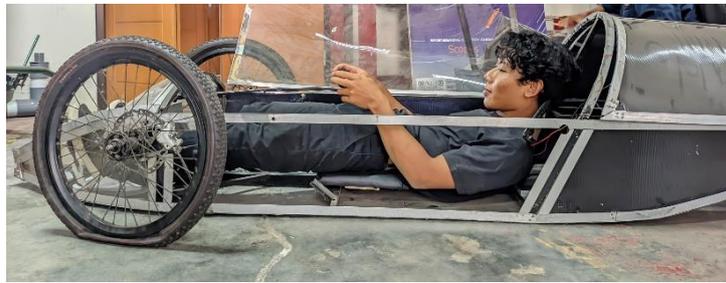
Gambar 2. Postur Tubuh Pengemudi Mobil *Prototype*

Penelitian ini dilakukan untuk memahami keluhan *musculoskeletal* yang dialami oleh pengemudi mobil *prototype* milik FT UNP, yang digunakan dalam ajang kompetisi kendaraan hemat energi. Metode *Nordic Body Map* digunakan untuk mengidentifikasi bagian tubuh yang mengalami ketidaknyamanan. Dengan demikian, penelitian ini tidak hanya memberikan dampak positif terhadap kinerja pengemudi dalam kompetisi, tetapi juga berperan penting dalam mengembangkan desain kendaraan yang lebih memperhatikan kenyamanan dan kesehatan pengemudi. Kondisi postur tubuh pengemudi saat mengemudi dapat dilihat pada Gambar 2.

Selanjutnya, keluhan pada leher juga tergolong tinggi, yang diduga terkait dengan posisi leher pengemudi yang menekuk secara berlebihan dan tidak sesuai dengan postur alami tubuh. Kondisi ini menyebabkan ketegangan otot leher dalam waktu yang cukup lama. Permasalahan tersebut muncul akibat desain kursi yang kurang ergonomis, sehingga pengemudi terpaksa menekuk leher secara maksimal untuk memperoleh visibilitas yang optimal saat mengemudi. Sementara itu, keluhan pada punggung disebabkan oleh ketidakadaan sandaran yang dapat menopang tulang belakang secara efektif. Akibatnya, pengemudi cenderung membungkuk atau mencari tumpuan lain, yang memperberat beban pada leher, pinggang, dan bokong.

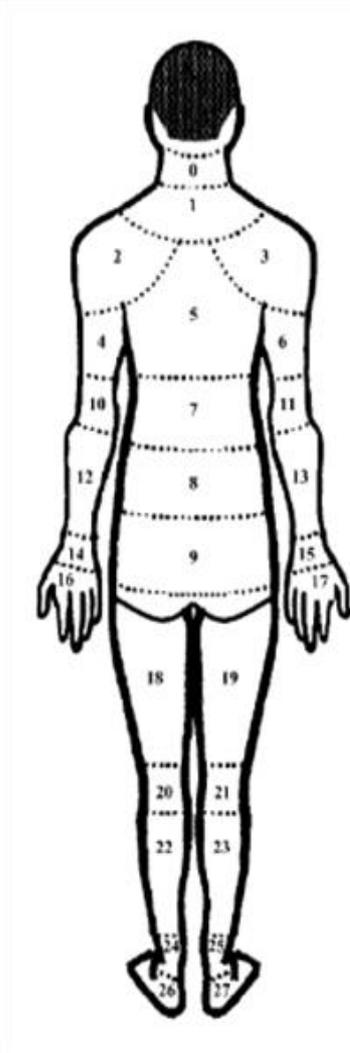
Tabel 1. Kuesioner Nordic Body Map (Zadry et al., 2017)

Responden diarahkan untuk menilai bagian tubuh yang mengalami rasa sakit selama menjalani aktivitas kerja, berdasarkan skala Likert yang telah ditetapkan sebelumnya. Selanjutnya, mereka diminta mengisi formulir kuesioner *Nordic Body Map* dengan cara mencentang (✓) bagian tubuh yang dirasakan mengalami keluhan, sesuai dengan tingkat intensitas nyeri yang mereka alami.
